PREVENÇÃO

Nicolau Bello - SP

INJEÇÃO HIDRÁULICA - CAUSADA POR UMA INTRUSÃO DE FLUÍDO HIDRÁULICO DENTRO DA MÃO DE TREINANDO.

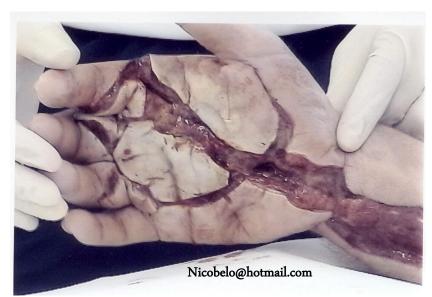
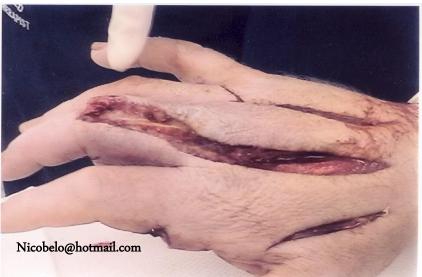
- Fluido hidráulico com Óleo Mineral. Foi insuflado dentro da mão direita.
- Pressão de fluido era 630Bar (aprox 9,150 psi)
- Equipamento em uso: tesoura cortante, utilizada em cortes de veículos após abalroamento.

- Local de Acidente: Auto-Estrada Norte Americana
- Avaliações de risco foram executadas após a ocorrência

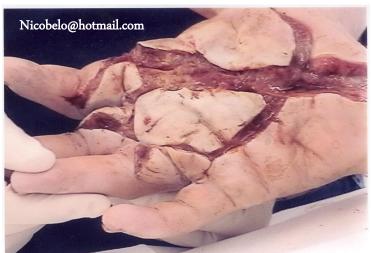
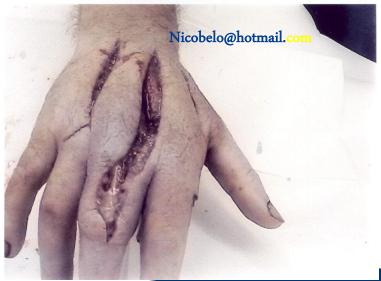
Acidente ocorreu durante um treinamento que Brigadistas estavão fazendo ao lado de autoestrada Norte Americana.

- Mangueira hidráulica com movimentos constantes, soltou-se da MÁQUINA e insuflou ar na parte interna da mão.
- Colaborador não utilizava Luvas no Treinamento. Erro Gravíssimo.

USO DE LUVAS NESSE TIPO DE SERVIÇO, É ESSENCIAL.

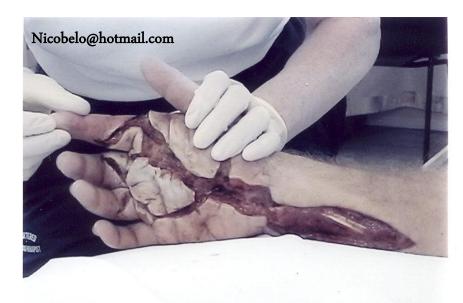
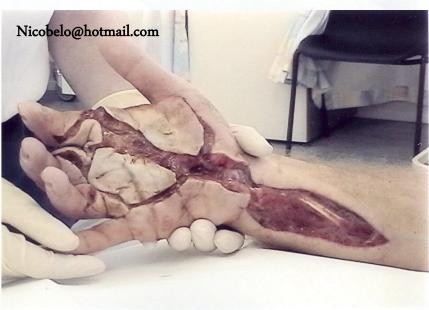
- Primeiro procedimento de socorrista foi deixar local limpo e desinfectar ao máximo
- Por casualidade um especialista que estava nas imediações interveio.
- Óleo mineral já tinha começado a corroer tecidos gordurosos da mão e também já estava iniciando-se a caminhar internamento pela mão e braço do acidentado.
- Procedimento médico foi retirar todo óleo que estava na parte interna de mão e braço.
- Ferida não pôde ser suturada devido aos danos ao tecido através de óleo, assim ferida precisou fechar gradualmente, durante semanas de tratamento com fortes antibióticos, antiflamatórios.

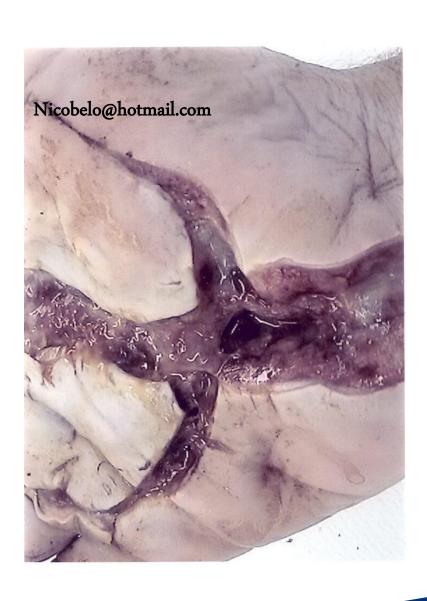
- Após longas semanas de tratamento sua mão voltou a normalidade, só restando as cicatrizes.
- Foi alterado o tipo de Fluido hidráulico em uso a" Aero Fluido 4."
- Corpo de bombeiros passou orientação para tôdas Unidades de Brigadistas.
- Está em estudos de orientações:
 - Para Brigadas de todos EUA
 - Orientação para Fabricante da Tesoura Hidráulica do ocorrido.
- Comissão de Segurança, vem trabalhando para ampla divulgação.
- Tempo estimado : 2 anos
