## BOLETIM DE SERVIÇO

**ASSUNTO:** BIELA "FRATURADA" 9.408.0.150.001.6

**OBJETIVO:** INFORMAR A ALTERAÇÃO DA BIELA CONVENCIONAL PARA A BIELA FRATURADA NA LINHA SPRINT E PROCEDIMENTO PARA REPARAÇÃO DA NOVA BIELA.

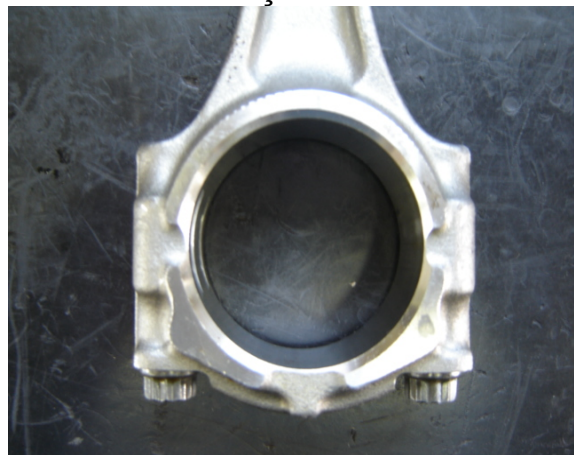
**Situação Nova**

**Descrição:** a linha de motores da família Sprint passa a ser montada com a biela 9.408.0.150.001.6, conhecida como "biela fraturada".

A tecnologia de separação do conjunto capa/haste por processo de fratura garante um perfeito alinhamento e melhor ajuste entre as partes durante o processo de montagem no motor, além da redução de ruídos e vibração do conjunto. Além disso, o alojamento de montagem da bucha tem a característica trapezoidal, comunicando a montagem para todas as versões de pistão.

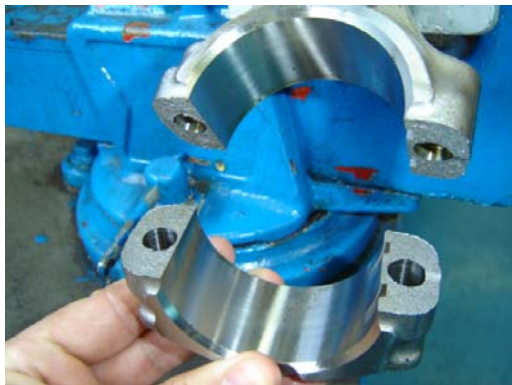
Obs.: a superfície fraturada entre biela e capa não deverá sofrer qualquer tipo de batida durante o processo de soltura. Caso haja algum dano nas superfícies, o conjunto deverá ser descartado.

Certificar que o conjunto capa/haste esteja isento de impurezas, principalmente nas superfícies fraturadas.

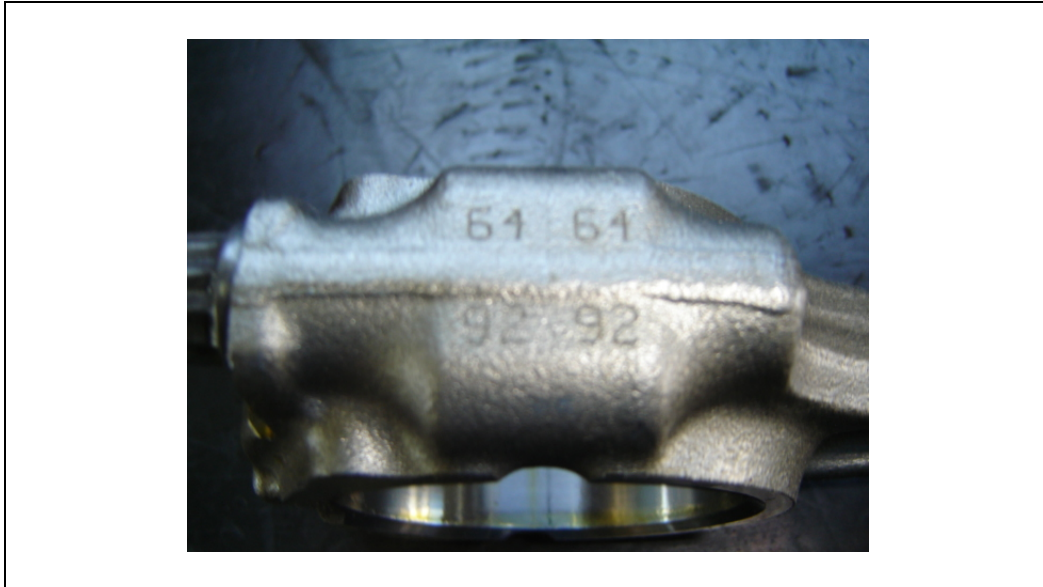
### Identificação da Biela

A identificação na lateral do conjunto, juntamente com a superfície irregular formada a partir da fratura, impossibilita a montagem invertida do par capa-haste.
