BOLETIM DE SERVIÇO

ASSUNTO: CAMISA DE CILINDRO

OBJETIVO: INFORMAR A REMOÇÃO DO ANEL CORTA-FOGO MELHORANDO A MONTAGEM DA JUNTA METÁLICA.

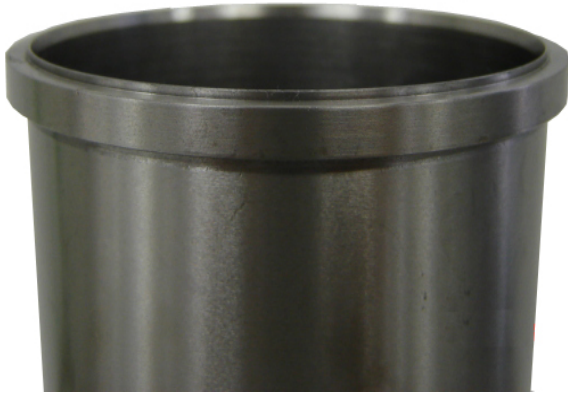
Situação Anterior
9.407.0.132.001.2

Descrição: A partir de Junho/06, a camisa de cilindro sofreu uma melhoria com a remoção do anel corta-fogo; esta alteração visa garantir um melhor assentamento na montagem da junta metálica ao bloco, aumentando a robustez do componente. Em paralelo, reduz a incidência de montagem incorreta da junta, o que ocasionava trinca do colarinho após o torque de montagem.
