Vehicle Group Field Service - Valinhos

BS-016 21/08/12

Todos os bloqueios EATON E-Locker

Reforçar o ajuste na bobina do bloqueio, caso seja necessário.

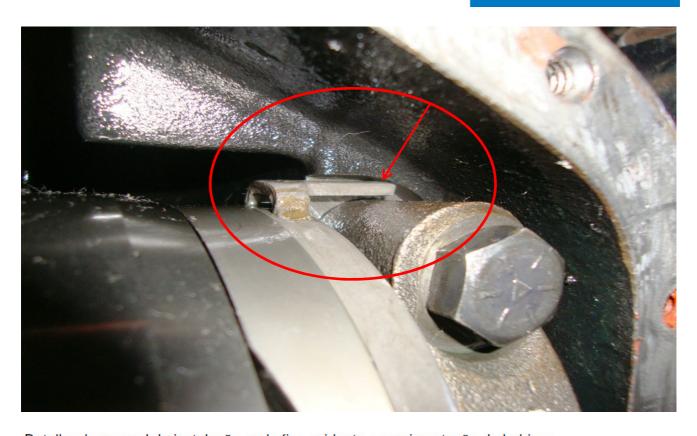
Dependendo da tolerância de fundição da carcaça, alguns bloqueios de diferenciais Eaton, se faz necessário uma diminuição da aba da bobina durante a instalação, pois a mesma não pode ter nenhuma interferência com a carcaça do diferencial.

Lembrando que não se deve eliminar a aba que tem como principal função, evitar que o cabo de alimentação do bloqueio elétrico seja decepado durante a operação.

Este boletim visa orientar apenas a diminuição para que não haja interferência neste sentido, e evite que o bloqueio seja acionado sem a interferência do motorista.

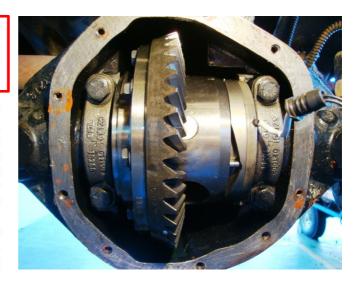
Detalhe do manual de instalação onde fica evidente a movimentação da bobina:

NOTA: As lingüetas anti-rotação podem precisar ser retificadas ou limadas para assegurar-se folga na bobina eletromagnética quando o diferencial está assentado na carcaça do eixo.

Passo22 - Instale o Suporte Anti-rotação (Se equipado) Localize a lingüeta anti-rotação na bobina eletromagnética. Com a tampa do rolamento assentada no lado da bobina eletromagnética, coloque o suporte anti-rotação sobre a lingüeta anti-rotação. Instale e aperte com os dedos os parafusos da tampa do rolamento sobre o suporte anti-rotação, certificando-se de que ele está bem alinhado.

NOTA: A configuração do suporte anti-rotação pode variar dependendo da aplicação. O suporte pode necessitar ser ajustado por flexão para assegurar folga na bobina eletromagnética.

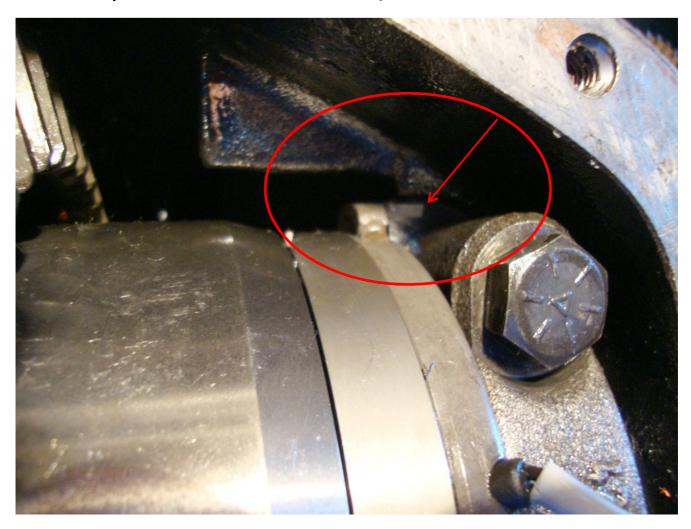
Vista da aba ajustada, sem interferência com a carcaça do diferencial.
