CAMPANHA DE SERVIÇO

Campanha de Serviço n.º: P017

Assunto: Sistema de assistência de vácuo dos travões	Publicação n.º:	P017v5
	Modelo:	Discovery 3/LR3 2.7L TDV6
	Modelo do Ano:	2006-2009
	Gama VIN:	LA367110 - LA513325
	Modelo:	Range Rover Sport 2.7L TDV6
	Modelo do Ano:	2006-2009
	Gama VIN:	LS929086 - LS999999 LS100000 - LS215618
	Data:	16 de Novembro de 2009

ASSUNTO: Sistema de assistência de vácuo dos travões

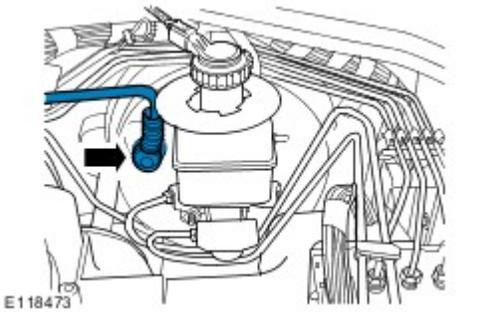
<p>E118473</p>
		Figura 7
Montar		
9	<p>ATENÇÃO:

<p>E48702</p>
		Figura 6
8	Desligue o tubo flexível de vácuo do servofreio (ver Fig. 7). <ul style="list-style-type: none"> • Verifique se há óleo na válvula de um sentido. • Se não houver óleo na válvula de um sentido, execute os passos 9 a 18 e liberte o veículo. • Se houver óleo na válvula de um sentido, execute os passos 9 a 33.

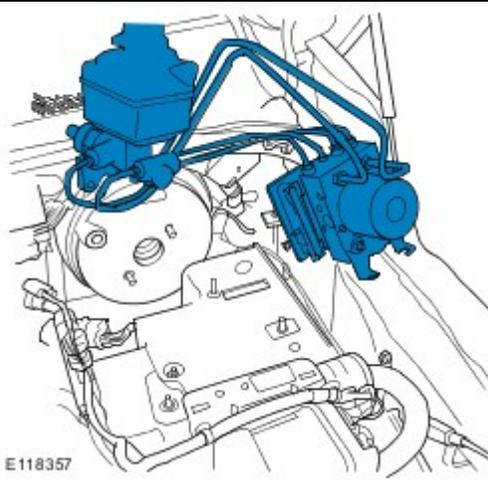
<p>Figura 18</p>

<p>E52890</p>
		<p>Figura 17</p>
<p>Todos os veículos</p>		
<p>25</p>	<p>ATENÇÃO: Certifique-se de que os guarda-lamas e painéis de acabamento estão tapados e protegidos; o não cumprimento destas instruções poderá resultar em danos no veículo.</p> <p>ATENÇÃO: Tenha cuidado para não usar força em excesso ao manusear a bomba principal e o modulador do ABS. A não observância desta instrução pode resultar em danos no veículo, em movimento das juntas dos tubos dos travões e a entrada de ar no sistema de travões e/ou fugas de óleo.</p> <p>ATENÇÃO: Desloque o conjunto de bomba principal, tubos dos travões e modulador do ABS apenas o suficiente para aceder ao tirante da bomba principal. Tenha cuidado para não torcer os tubos nas respectivas uniões (consulte a Figura 18).</p> <p>Desloque a bomba principal (ver Fig. 18).</p> <ul style="list-style-type: none"> • Retire as duas porcas. • Verifique se há algum depósito de óleo no êmbolo da bomba principal.
