### 3 Amigos – Falha identificada na Shuttle Valve Switch

Ação: Lâmpadas ABS, TC e HDC acesas. A causa de uma falha SVS **não vem necessariamente do modulador** .

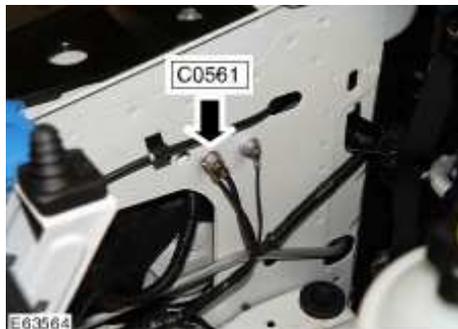
- Inspeccione o conector C0561 (aterramento) para danos e corrosão. Se o pino terra está danificado ou corroído, limpe a conexão e aperte a porca com 10 Nm

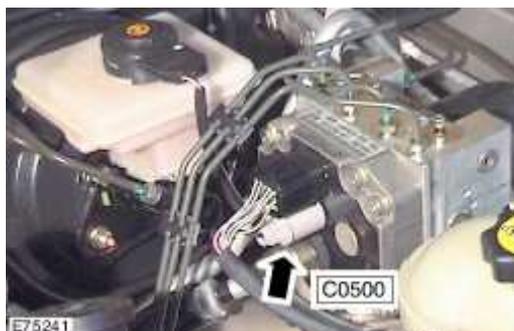
- Verifique a continuidade entre o pino terra C0561 e o fio preto do conector C0500 do modulador ABS. Se não houver continuidade, ou a continuidade for intermitente quando o fio é flexionado, reparar os fios danificados.

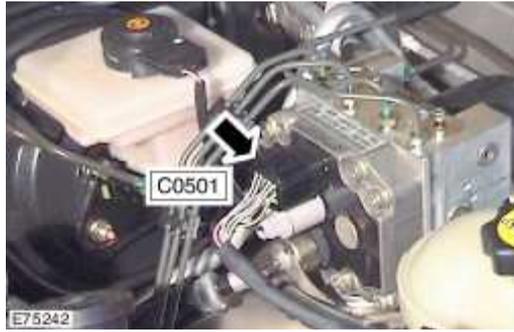
2. Desconecte e verifique o conector de 13-pinos na ABS modulador ( C0501 ) .

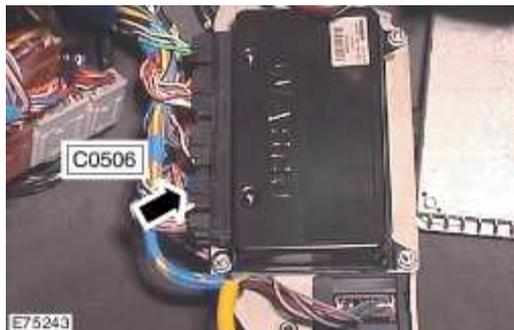
3. Desconecte o conector de 15-pinos C0506 da ECU SLABS.

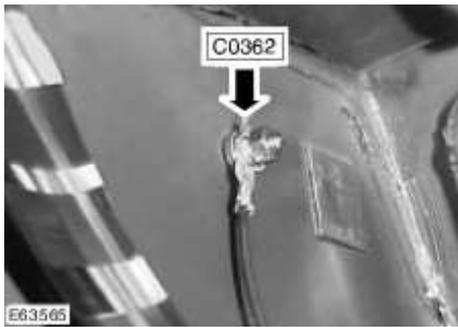
7. Verifique a continuidade entre o pino 12 do C0504 e a terra localizada sob o lado esquerdo do painel ( C0362 - fio preto ) .

8 . Se não há continuidade ( ou continuidade intermitente quando o fio é flexionado ) , reparar quando necessário, e garantir a fio é prensado corretamente.

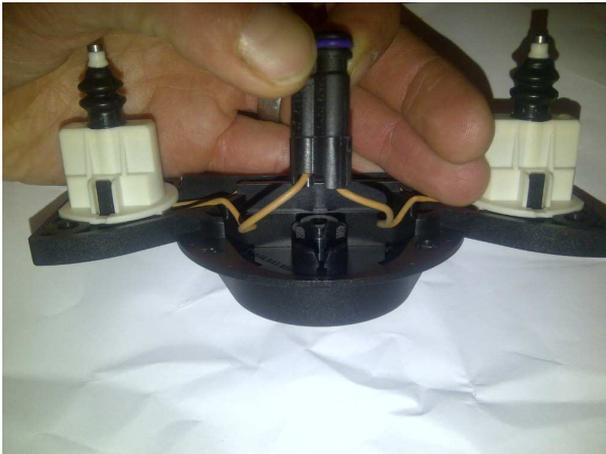
15. Remova o plug dos switches puxando-o para cima (na foto é um switch novo).

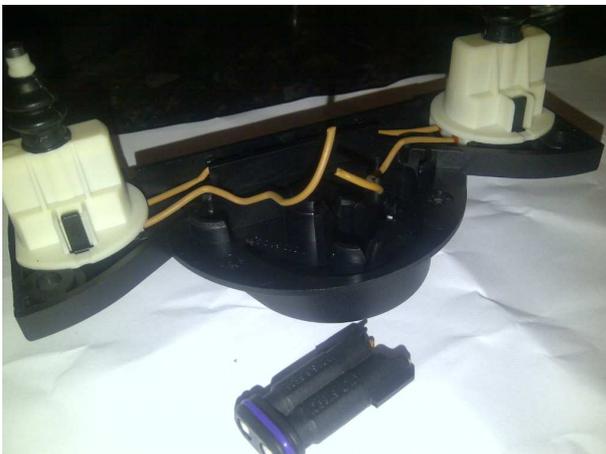
16. Corte os 2 condutores bem próximo ao terminal do conector.

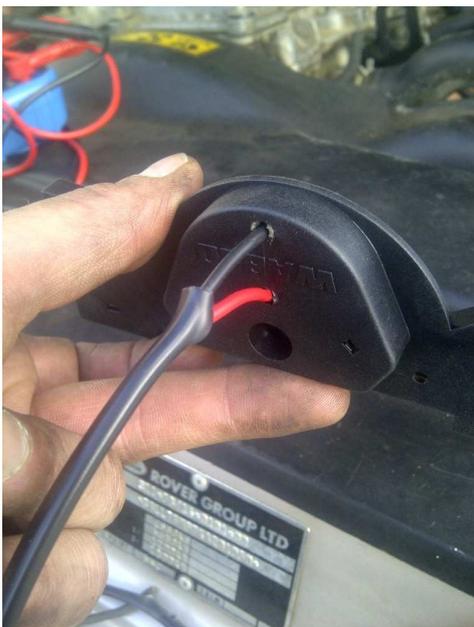
16. Utilize um cabo de 2 condutores com cerca de 300mm, desencape as pontas e insira na caixa dos switches conforme a foto abaixo. Note que já há 2 furos bem convenientes.

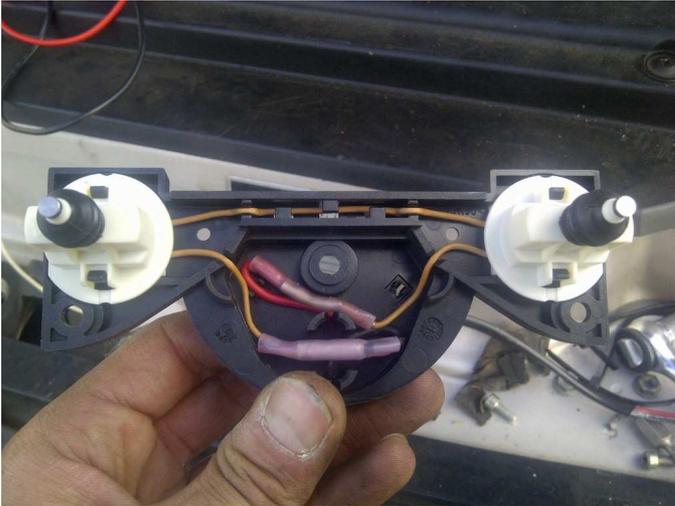
17. Conecte o cabo de 2 vias aos cabos dos switches conforme a foto abaixo.

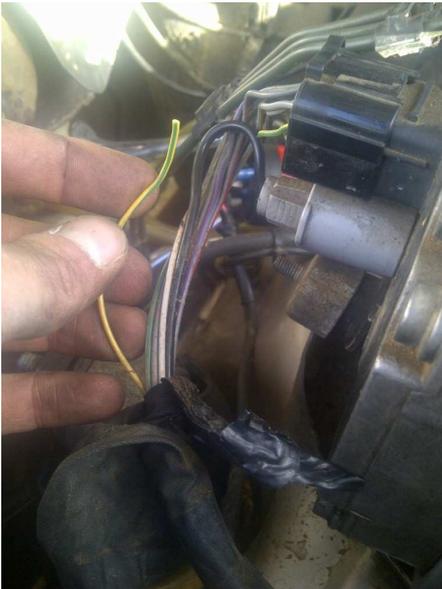
19. Puxe a capa do chicote do conector C0501 para expor os condutores e corte o fio verde-amarelo junto ao conector C0501, conforme foto abaixo (deixando uma ponta no conector).

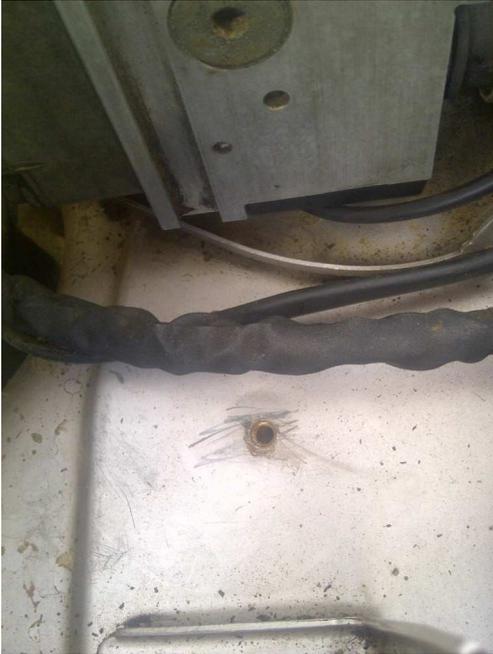
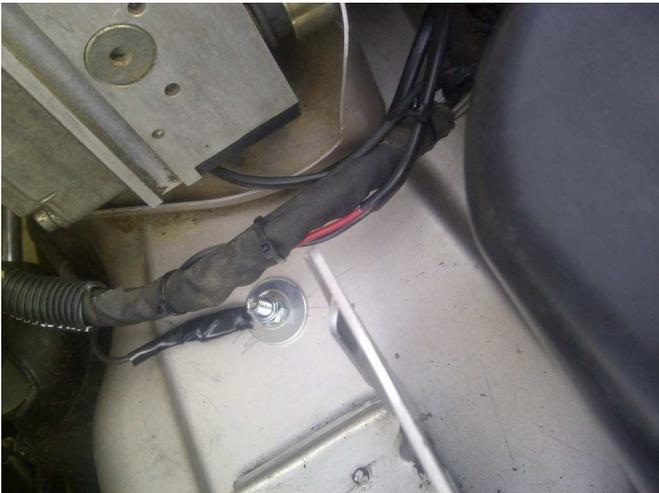
20. Emende um dos condutores do novo cabo dos switches no condutor verde-amarelo do chicote que você acabou de cortar. Faça o acabamento colocando de volta no conduíte.

21. O outro condutor dos switches deve ser aterrado. Para tanto, pode-se usar um furo abaixo do reservatório do ACE/PAS. Lembre-se de remover a camada de tinta para garantir boa conexão elétrica do aterramento.
