## Resfriador de Óleo Lubrificante Nissan Frontier

### Objetivos

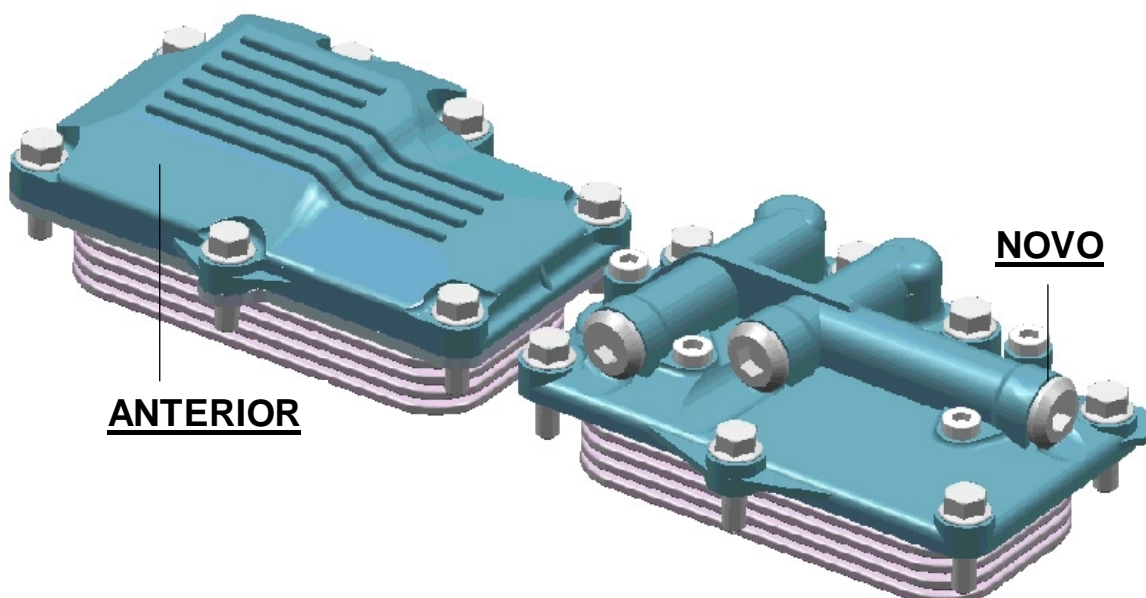
Em algumas condições de operação, os veículos Nissan Frontier equipados com motores MWM 2.8L podem apresentar pequena passagem de óleo lubrificante para o sistema de arrefecimento, ocasionando contaminação da água, verificado pelo reservatório de água (tanque de expansão), e aumento gradativo da temperatura da água, verificado pelos instrumentos do painel.

A identificação visual dos resfriadores de óleo antigo e novo deverá ser efetuada conforme figura abaixo:

De modo a agir preventivamente, para os veículos **número de série do motor até 407.04-102193**, que derem entrada nos concessionários Nissan, deverá ser efetuada a troca do conjunto resfriador de óleo, juntamente com o tubo e mangueira de retorno de óleo do turbocompressor através do **kit MWM Nº 9.407.8.019.013.8**
