BOLETIM DE SERVIÇOS

OBJETIVO: Procedimento de substituição da bucha da polia dianteira da árvore de manivelas no motor Sprint 4.08TCE

MWM INTERNATIONAL
MOTORES

B.S.Nº: 003/08
DATA: Março/2008
MOTORES: Sprint 4.08TCE
APLICAÇÃO: VW-Delivery

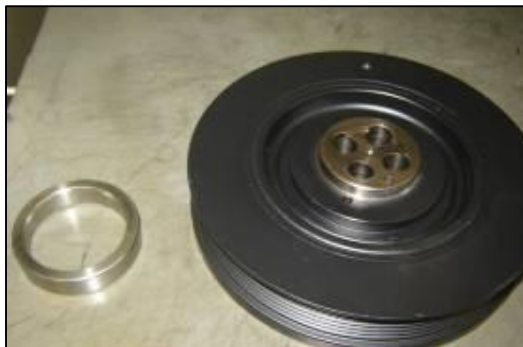
1. Inspeccionar se a bucha está isenta de riscos, batidas ou impurezas, antes de proceder a instalação na polia dianteira da árvore de manivelas.
2. Inspeccionar também o alojamento da polia onde será instalada a bucha quanto a danos ou impurezas.
