CAMPANHA DE SERVIÇO

Campanha de Serviço n.º: P017

Assunto: Sistema de assistência de vácuo dos travões	Publicação n.º:	P017v5
	Modelo:	Discovery 3/LR3 2.7L TDV6
	Modelo do Ano:	2006-2009
	Gama VIN:	LA367110 - LA513325
	Modelo:	Range Rover Sport 2.7L TDV6
	Modelo do Ano:	2006-2009
	Gama VIN:	LS929086 - LS999999 LS100000 - LS215618
	Data:	16 de Novembro de 2009

ASSUNTO: Sistema de assistência de vácuo dos travões

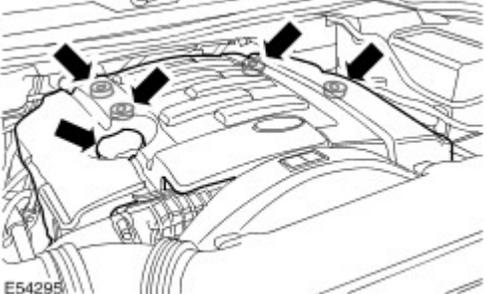
<p>E54295</p>
Figura 1		
3	<p>Desmonte o isolamento acústico dos injectores de combustível (ver Fig. 2).</p>

Para impedir a entrada de sujeira ou contaminação do sistema de vácuo dos travões, certifique-se de que a área à volta da bomba de vácuo dos travões está limpa e sem qualquer tipo de sujeira antes de desligar o tubo de vácuo dos travões e durante a substituição da válvula de retenção.</p> <p>Carregue no pedal dos travões até a assistência de vácuo dos travões estar exausta.</p>	
2	<p>Desmonte a tampa do motor (ver Fig. 1).</p> <ul style="list-style-type: none"> • Retire o tampão de enchimento do óleo. • Solte os 4 grampos.

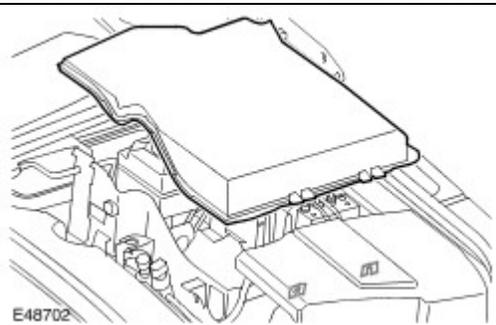
<p>E48702</p>	
		Figura 15	
21	Se montada, desmonte a bateria auxiliar.

<p>E48702</p>	
		Figura 14	
18	Ligue o motor e verifique o funcionamento do servofreio.		
		Veja se há óleo no servofreio e na bomba principal	
		Todos os veículos	
19	Carregue no pedal dos travões até a assistência de vácuo dos travões estar exausta.		
20	Desmonte a tampa da bateria auxiliar (ver Fig. 15). <ul style="list-style-type: none"> • Solte os dois grampos.

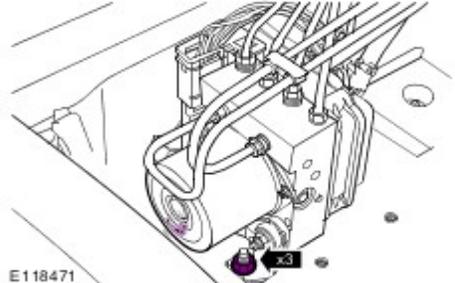
<p>22</p>	<p>Desprenda o modulador do sistema de travagem antibloqueio (ver Fig. 16).</p> <ul style="list-style-type: none"> • Retire as três porcas. • Solte os tubos dos travões do grampo.

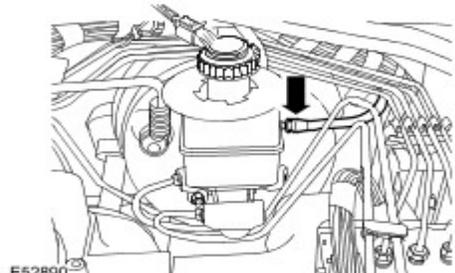
<p>E118471</p>
		<p>Figura 16</p>
<p>23</p>	<p>Desligue o conector eléctrico do interruptor do indicador de aviso de nível baixo do fluido dos travões.</p>	
<p>ATENÇÃO: O fluido dos travões danifica as superfícies pintadas. Em caso de derrame, limpe imediatamente o fluido e lave a área com água. Coloque um pano absorvente para recolher qualquer derrame de fluido.</p>		
<p>Veículos com transmissão manual</p>		
<p>24</p>	<p>Desligue a linha de alimentação da bomba principal da embraiagem (ver Fig. 17).</p> <ul style="list-style-type: none"> • Utilize uma tampa adequada para tapar a linha de alimentação.
