Motores Diesel Maxion HS 2.5 L e HS 2.8 L

Chevrolet S10, Chevrolet Blazer, Mercedes-Benz Sprinter, Ford Ranger, Ford F-1000 e Land Rover Defender

>> Procedimento para verificação do sincronismo e substituição da correia dentada

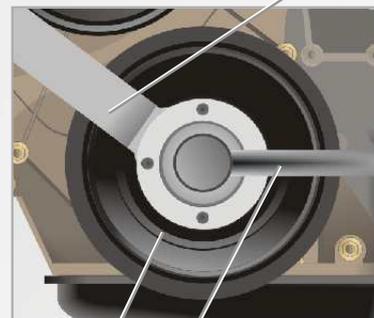
.. Figura 1

Ferramenta de fixação da polia do virabrequim

Polia do virabrequim

Chave para remoção do parafuso

- 02** Remova o ventilador de arrefecimento e as correias auxiliares;
- 03** Como o auxílio de uma ferramenta especial, fixe a polia do virabrequim e solte seu parafuso de fixação (figura 1). Retire a polia. Caso não seja possível retirá-la manualmente, utilize o sacador específico (figura 2);

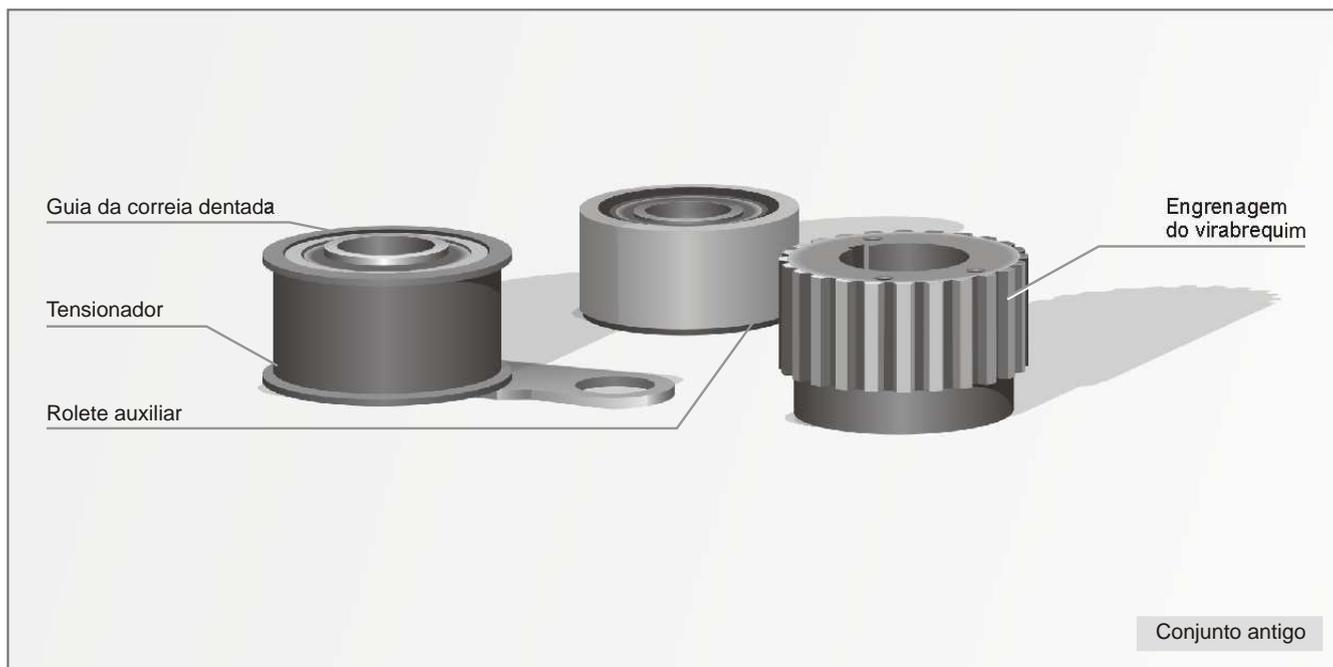
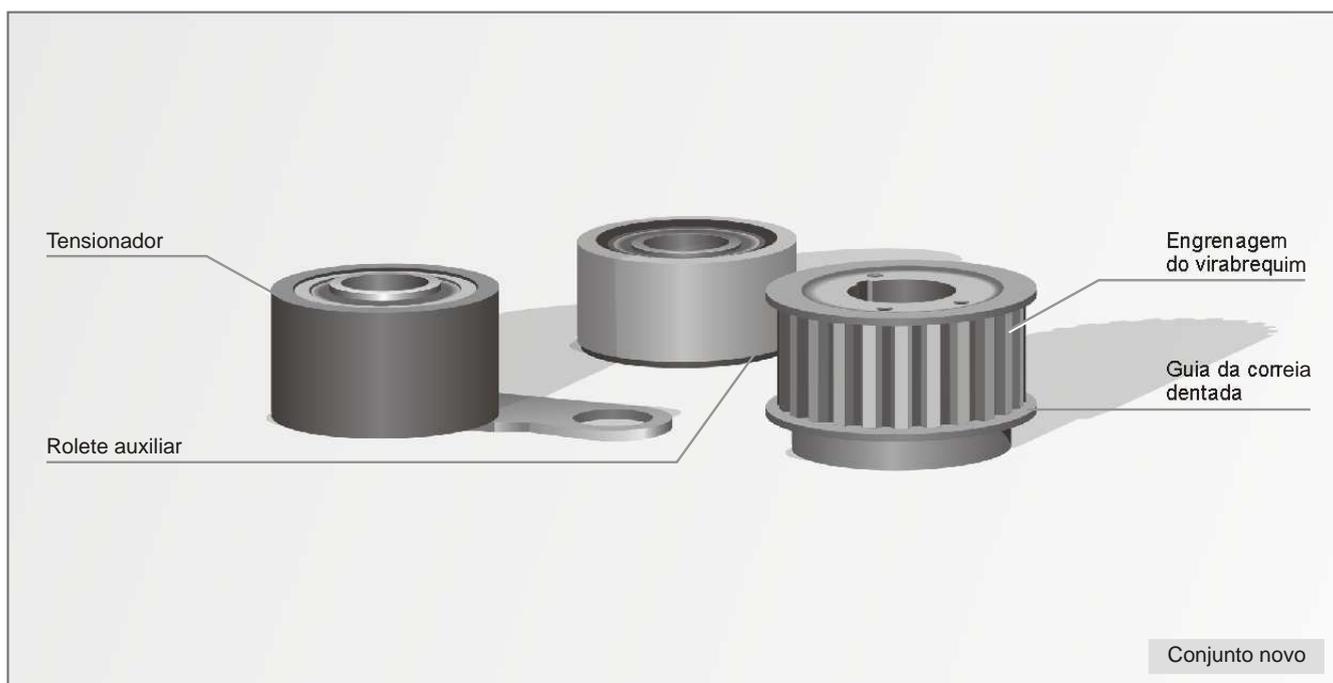
Em alguns Motores Maxion HS 2.5 L o conjunto rolete auxiliar, tensionador e engrenagem do virabrequim deve ser substituído pelo novo kit assistencial Maxion HS 500. No conjunto antigo, o guia da correia fica junto ao tensionador (figura abaixo). No novo conjunto, o guia passou a vir incorporado à engrenagem do virabrequim (figura abaixo). Essa mudança proporcionou uma melhor distribuição de tensões ao longo da correia. Portanto, recomenda-se a instalação do novo Kit assistencial em todos os motores que não o possuam. Dessa forma, evita-se o desgaste prematuro da correia dentada.
